## PROGRAM ROBÓT BUDOWLANYCH

Remont podłogi sali D.222 w Zamku Piastowskim w Legnicy

**Inwestor:**

Dolnośląskie Centrum Kształcenia Ustawicznego i Językowego Kadr w Legnicy  
Plac Zamkowy 1, 59-220 Legnica

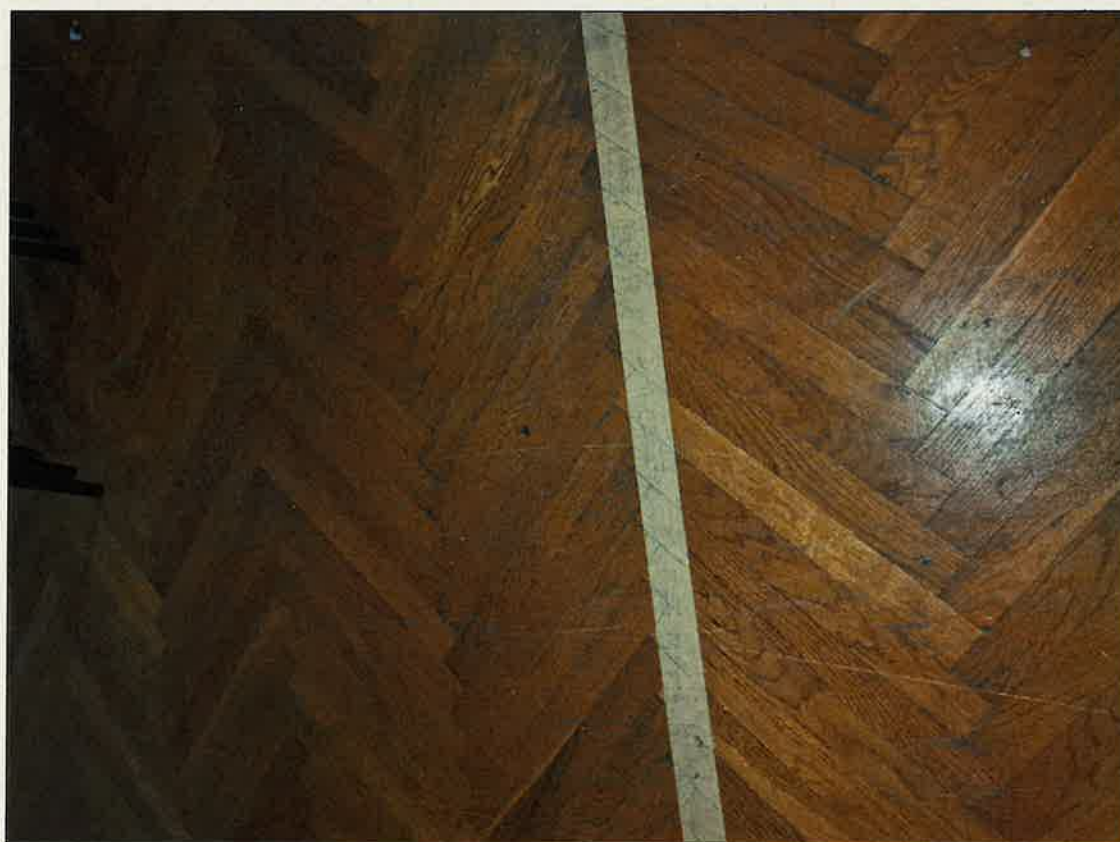
Sala D.222 - szczegół posadzki

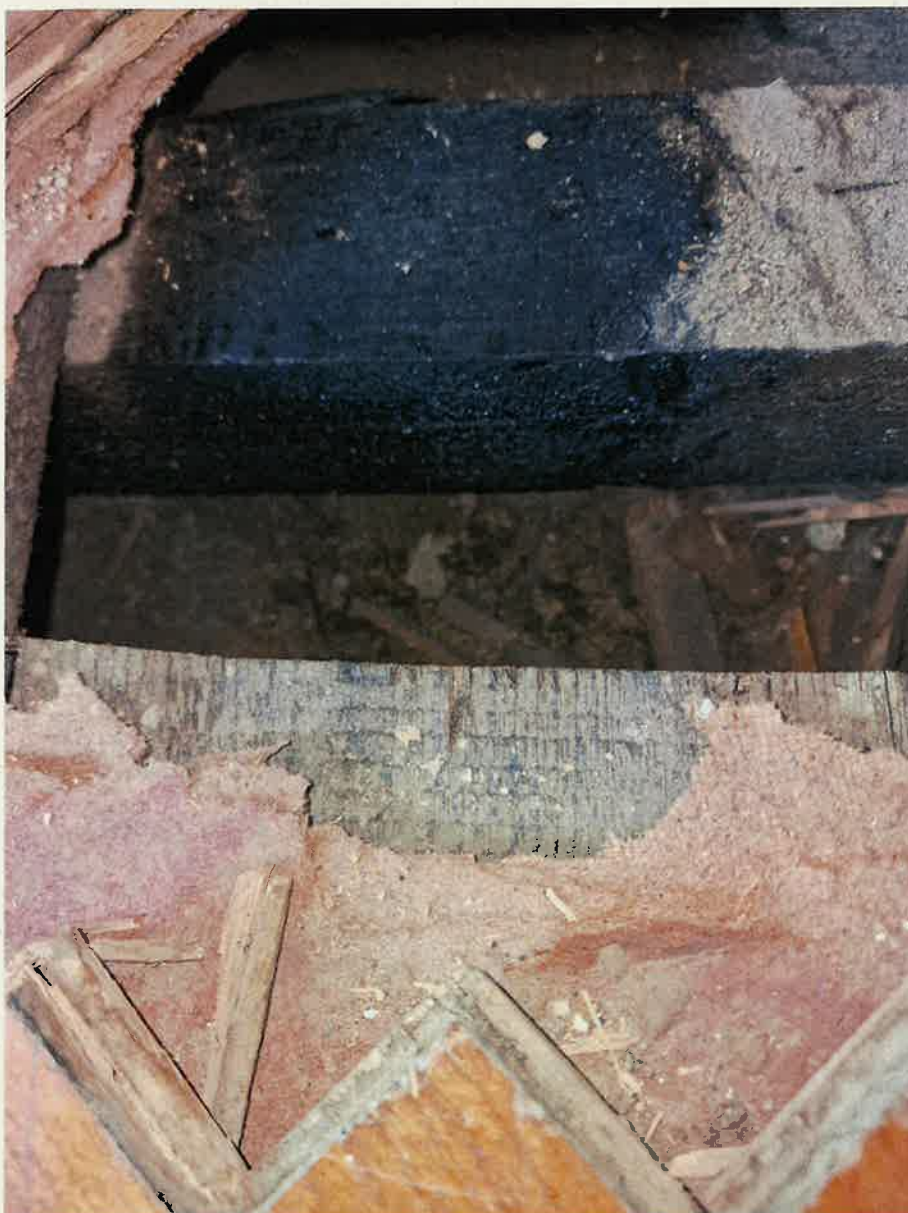
Sala D.222 – odkrywka konstrukcji podłogi, widoczny legar z drewna iglastego pokryty preparatem impregnującym, prawdopodobnie *Xylamitem Popularnym*, na co wskazuje ciemnobrunatna barwa elementu

Prace związane z usuwaniem elementów zawierających Xylamit należy wykonywać z użyciem środków ochrony osobistej, czyli kombinezonu ochronnego np. polipropylenowy kombinezon malarski, rękawic (kauczukowe, neoprenowe lub nitylowe) oraz okularów ochronnych i półmasek filtracyjnej (np. MP12/5, M3100) z pochłaniaczem o klasie ochrony co najmniej ABEK1.
